# 応急危険度・被災度区分の判定および復旧技術

## 一 応急危険度判定 — 「被災建築物応急危険度判定マニュアル」(1998年(財)日本建築防災協会発行)

## 一 被災度区分判定 — 「震災建築物の被災度区分判定基準および復旧技術指針」(2001年(財)日本建築防災協会発行)

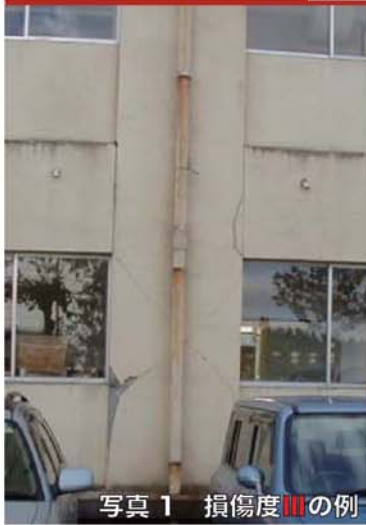
写真 1 損傷度 III の例

柱、耐力壁の損傷度	損傷内容
I	近寄らないと見えにくい程度のひび割れ (ひび割れ幅 0.2mm 以下)
II	肉眼ではっきり見える程度のひび割れ (ひび割れ幅 0.2 ~ 1mm 程度)
III	比較的大きなひび割れが生じているが、コンクリートの剥落は極くわずかである。 (ひび割れ幅 1 ~ 2mm 程度)
IV	大きなひび割れ (2mm を超える) が多数生じ、コンクリートの剥落も著しく鉄筋がかなり露出している。
V	鉄筋が曲がり、内部のコンクリートも崩れ落ち、一見して柱 (耐力壁) に高さ方向や水平方向に変形が生じていることがわかるもの。沈下や傾斜が見られるのが特徴。鉄筋の破断が生じている場合もある。

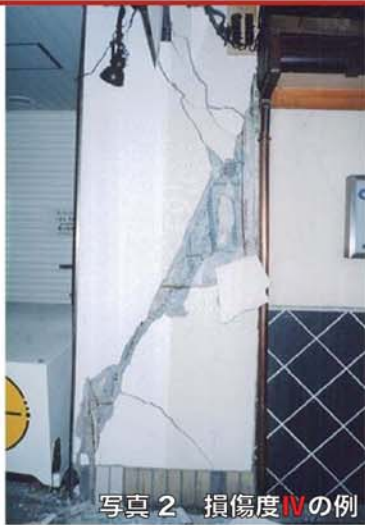
写真 2 損傷度 IV の例

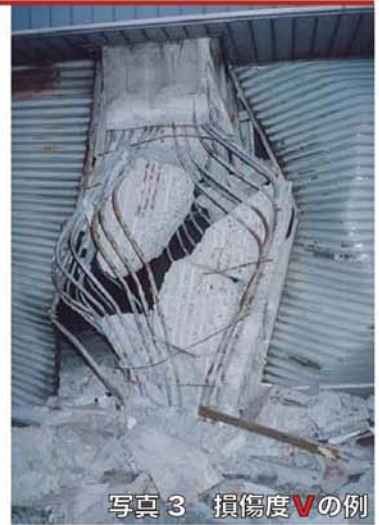
写真 3 損傷度 V の例
